Avaliação Técnica das condições de Integridade e de Gestão de Riscos do
Mineroduto do Sistema Minas-Rio – Etapa 2: Parecer Técnico Final

Ministério Público do Estado de Minas Gerais
Anglo American – Minério de Ferro Brasil S.A.

RESUMO

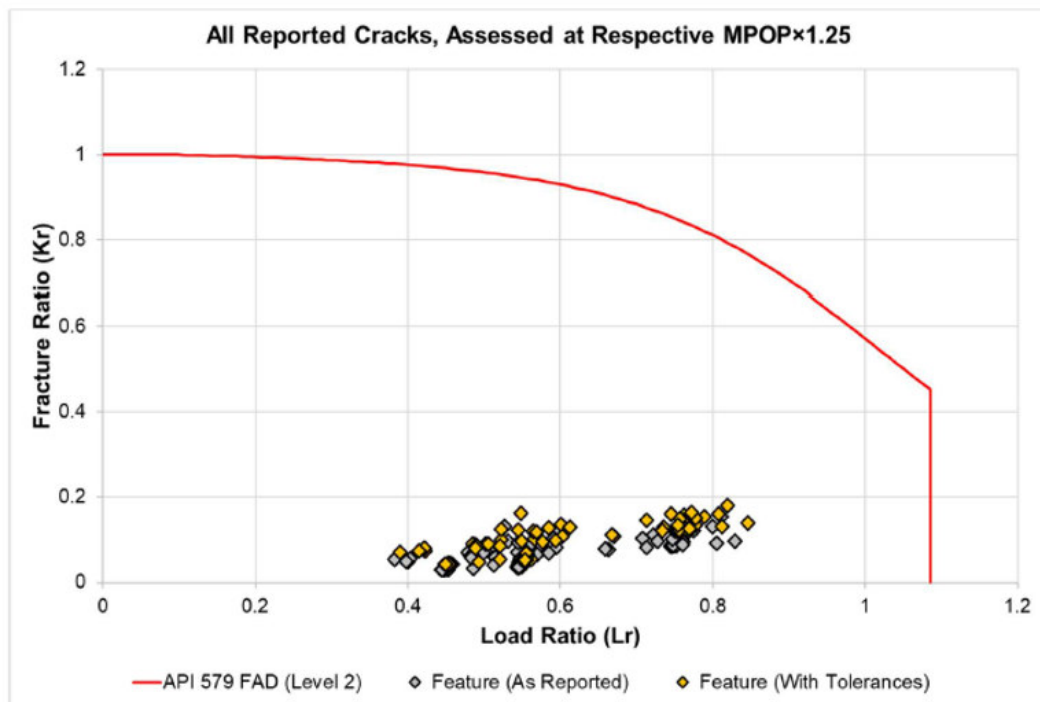
Figura 3.1.3 – Reprodução da Figura 45 do relatório da Rosen mostrando que todas as descontinuidades em forma de trinca da seção 1 (trecho entre EB1 e EB2) se encontravam dentro do campo seguro do Diagrama FAD.

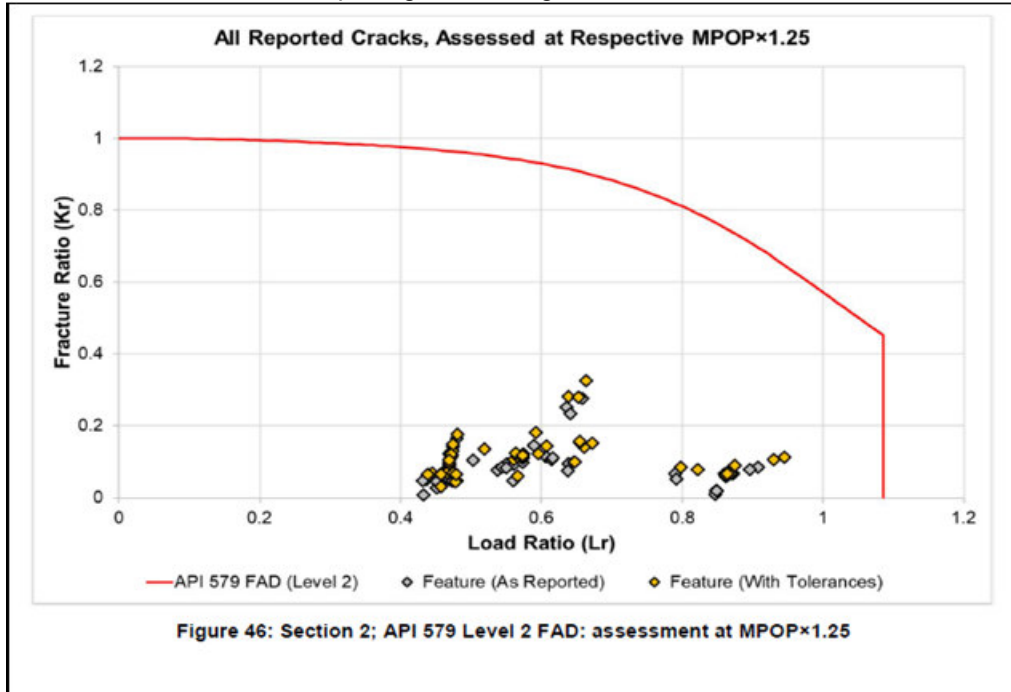
Figura 3.1.4 – Reprodução da Figura 46 do relatório da Rosen mostrando que todas as descontinuidades em forma de trinca da seção 2 (trecho entre EB2 e EV1) se encontravam dentro do campo seguro do Diagrama FAD.

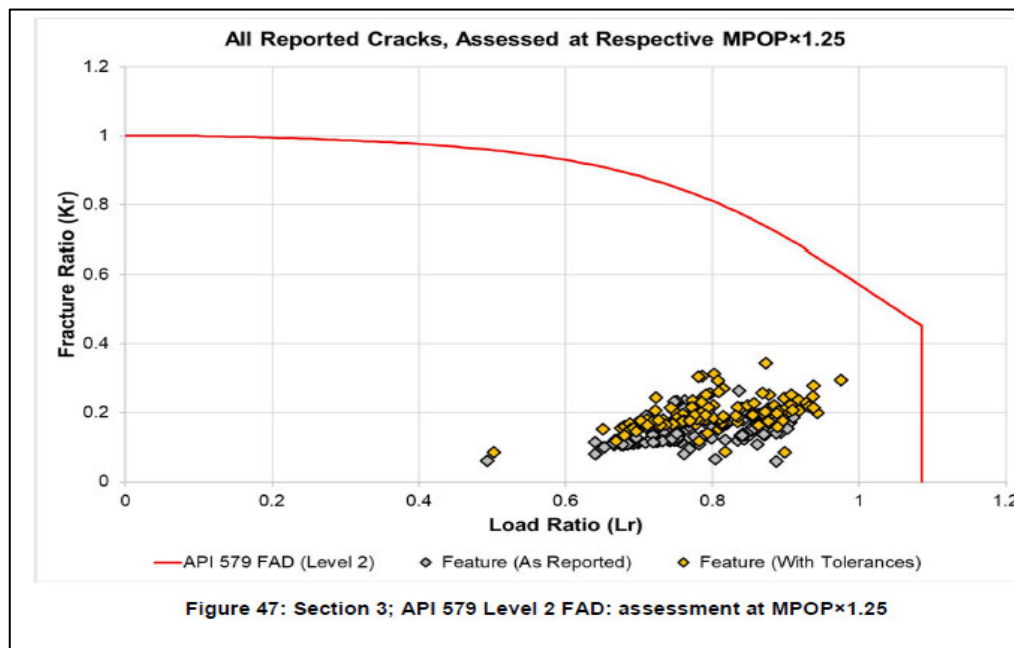
Figura 3.1.5 – Reprodução da Figura 47 do relatório da Rosen mostrando que todas as descontinuidades em forma de trinca da seção 3 (trecho entre EV1 e ET1) se encontravam dentro do campo seguro do Diagrama FAD.

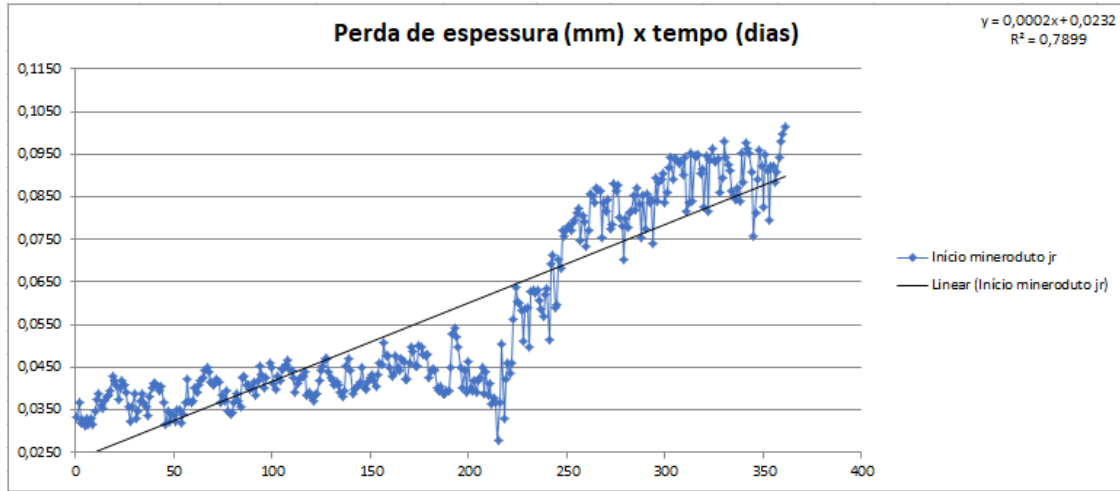
Figura 3.1.9 – Evolução da perda de espessura do duto, em função do tempo, determinada por SRE instalada no ponto “Início Mineroduto Jr”.

Taxa de corrosão para o período de 13.02.20 a 07.02.21 = 0,1026 mm/ano. Fonte: IPT

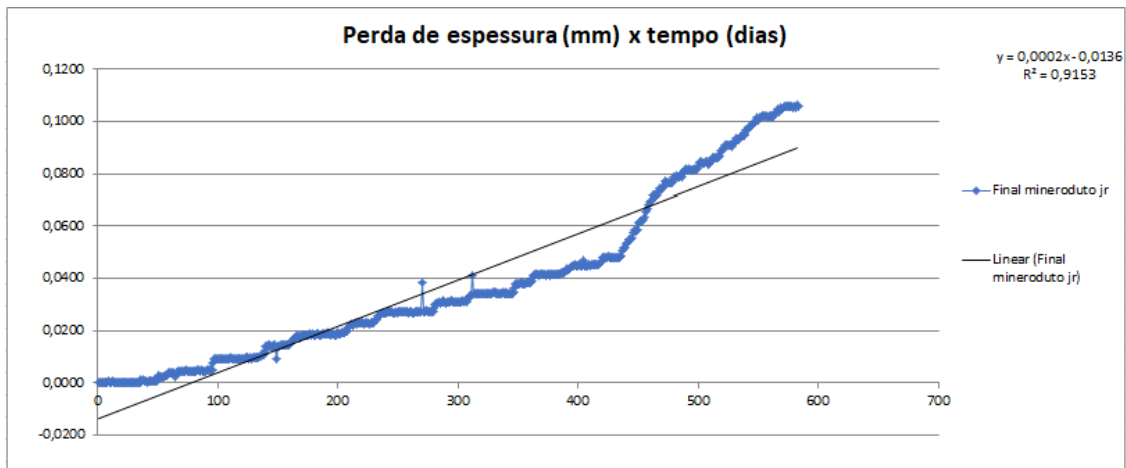
Figura 3.1.10 – Evolução da perda de espessura do duto, em função do tempo, determinada por SRE instalada no ponto “Final Mineroduto Jr”.

Taxa de corrosão para o período de 06.07.19 a 07.02.21 = 0,0664 mm/ano Fonte: IPT

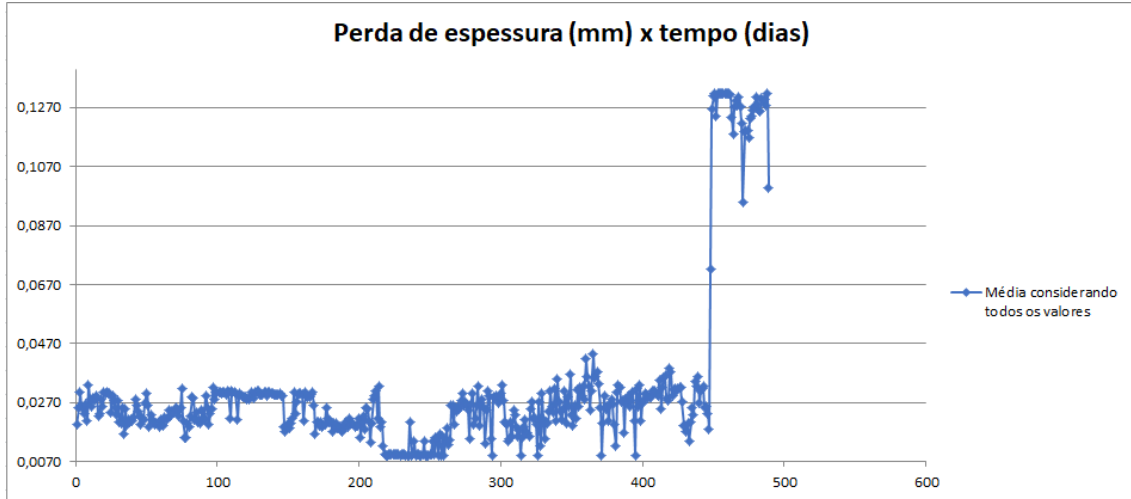
Figura 3.1.11 – Comportamento errático da sonda RE instalada no ponto “Sucção EB1”.

Taxa de corrosão para o período de 08.10.19 a 07.02.21 = Não detectada pela sonda.

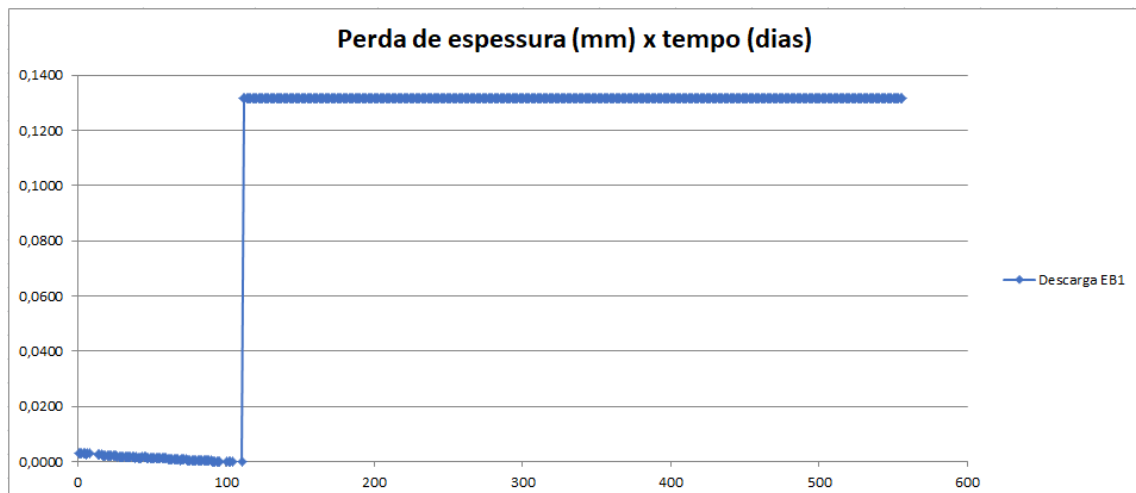
Figura 3.1.12 – Comportamento errático da sonda RE instalada no ponto “Descarga EB1”.

Taxa de corrosão para o período de 02.08.19 a 07.02.21, não detectada pela sonda. Fonte: IPT

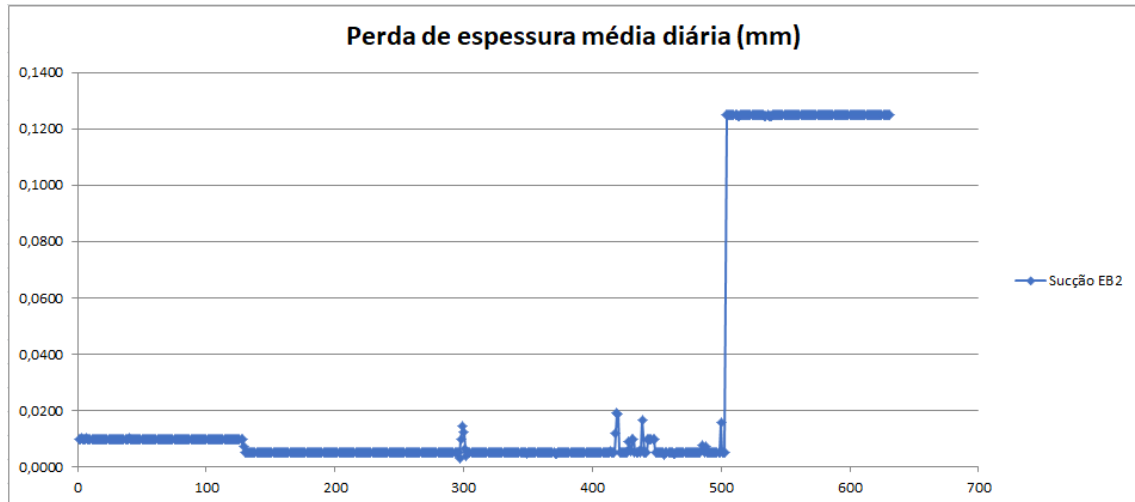
Figura 3.1.13 – Comportamento errático da sonda RE instalada no ponto “Sucção EB2”.

Taxa de corrosão para o período de 19.05.19 a 07.02.21 não detectada pela sonda. Fonte: IPT

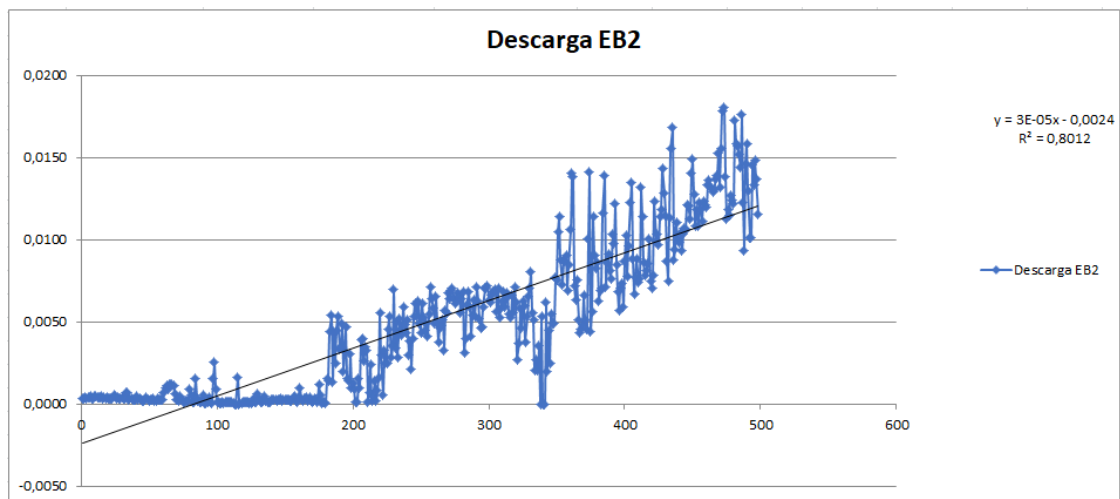
Figura 3.1.14 – Evolução da perda de **espessura** do duto, em função do tempo, determinada por SRE instalada no ponto “Descarga EB2”.

Taxa de corrosão para o período de 08.05.19 a 07.02.21 = 0,0084 mm/ano Fonte: IPT

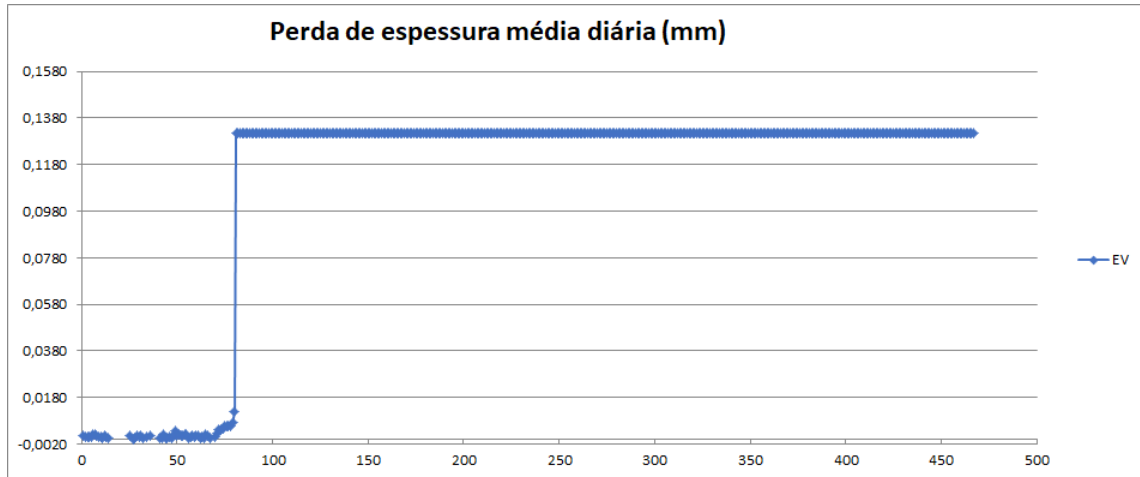
Figura 3.1.15 – Comportamento errático da sonda RE instalada no ponto “Estação de Válvulas”.

Taxa de corrosão para o período de 30.10.19 a 07.02.21 não detectada pela sonda. Fonte: IPT

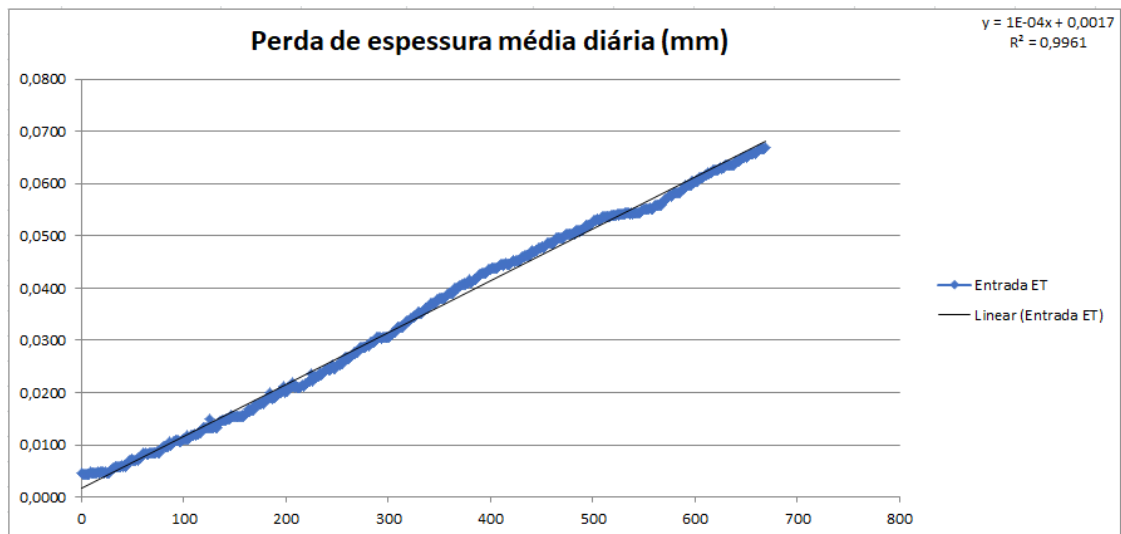
Figura 3.1.16 – Evolução da perda de **espessura** do duto, em função do tempo, determinada por SRE instalada no ponto “Entrada Estação Terminal”.

Taxa de corrosão para o período de 11.04.19 a 07.02.21 = 0,0365 mm/ano Fonte: IPT

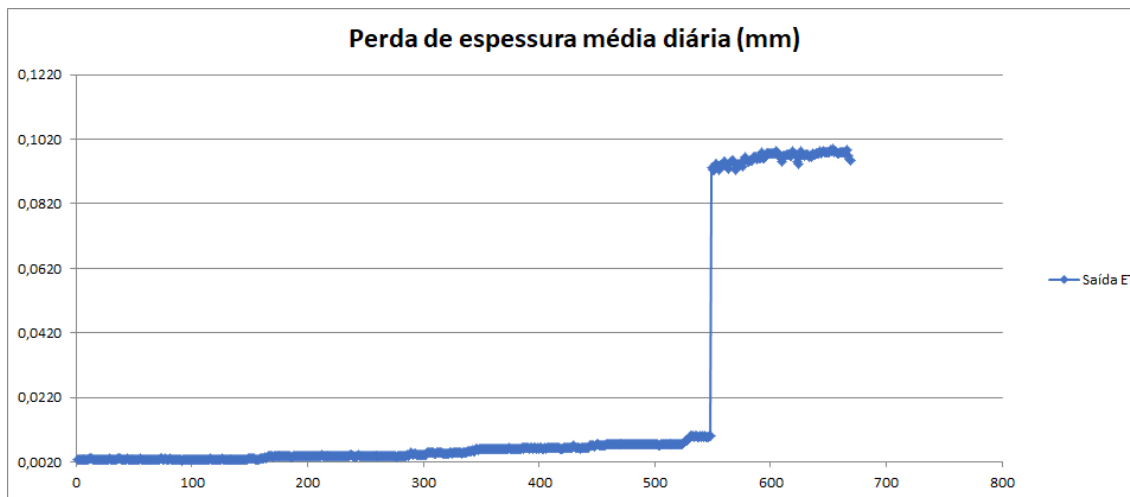
Figura 3.1.17 – Comportamento errático da sonda RE instalada no ponto “Saída Estação Terminal”.

Taxa de corrosão para o período de 11.04.19 a 07.02.21 não detectada pela sonda. Fonte: IPT

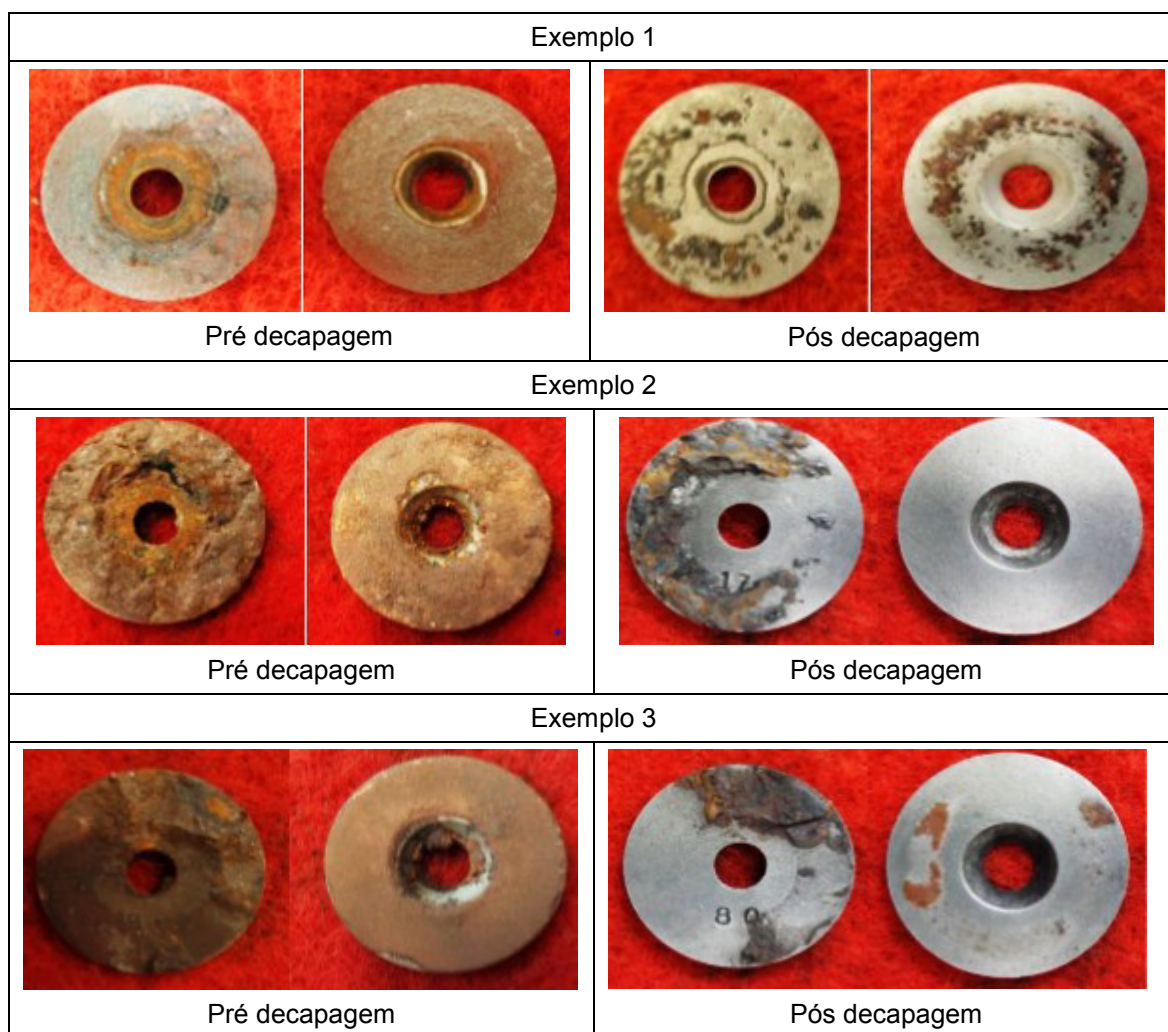
Figura 3.1.19 – Aspecto visual de cupons de perda de massa pré e pós decapagem. Nota-se a presença de produtos de corrosão, mesmo após a decapagem. Cabe salientar que a decapagem é aplicada exatamente para remoção dos produtos de corrosão, para cálculo da taxa de corrosão.

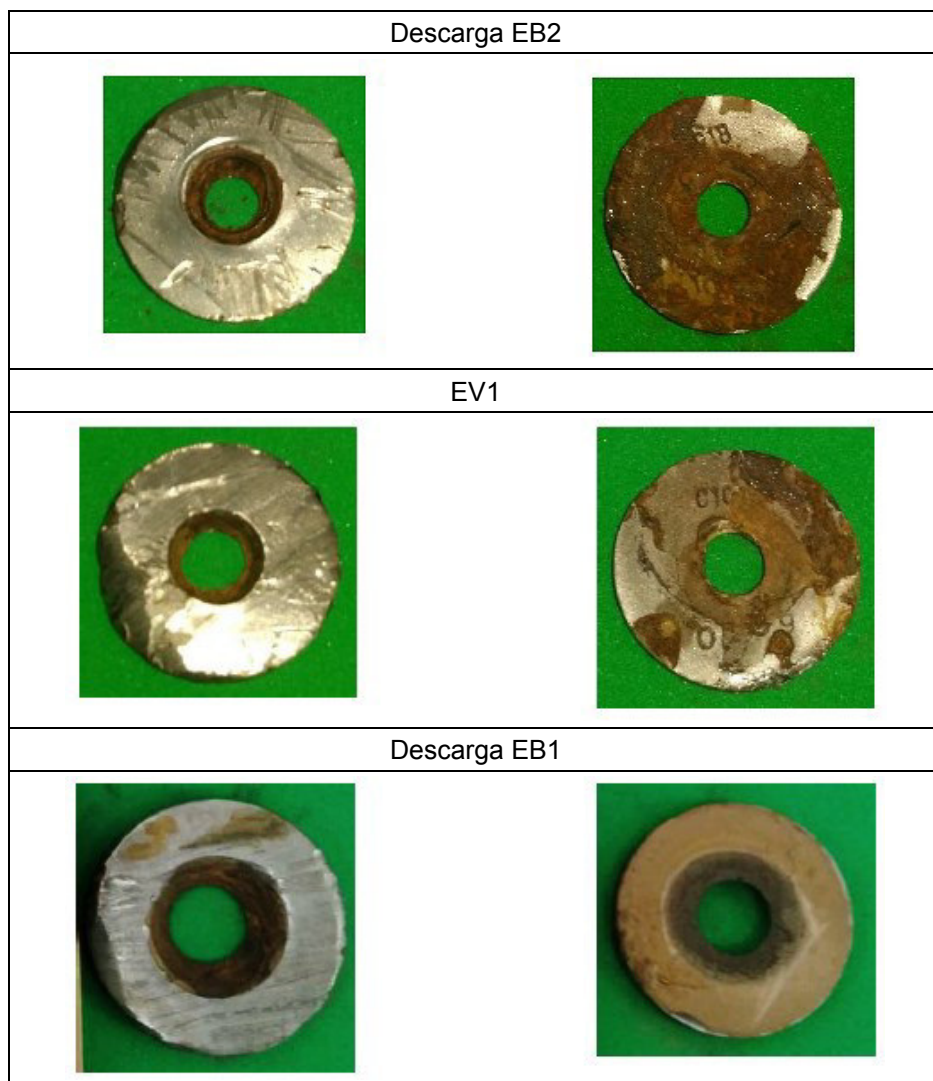
Figura 3.1.20 – Aspecto visual de cupons de perda de massa retirados da Exposição 5. Nota-se a presença de ranhuras profundas na superfície dos cupons.

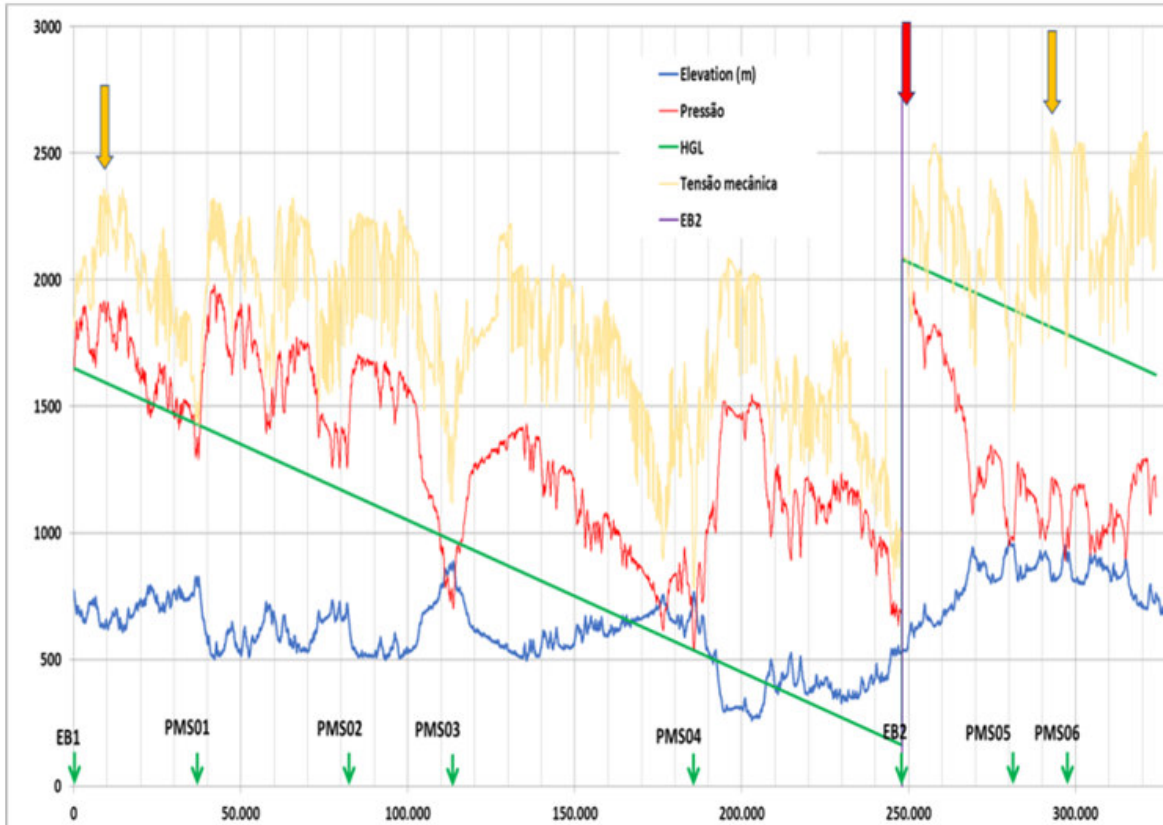
Figura 3.2.3 - Simulação mostrando a relação entre a pressão estática e a tensão mecânica no material do duto. A seta em vermelho indica o local dos vazamentos, e as amarelas indicam exemplos de pontos com níveis de tensão elevados. A tensão mecânica está plotada em unidades arbitrárias.

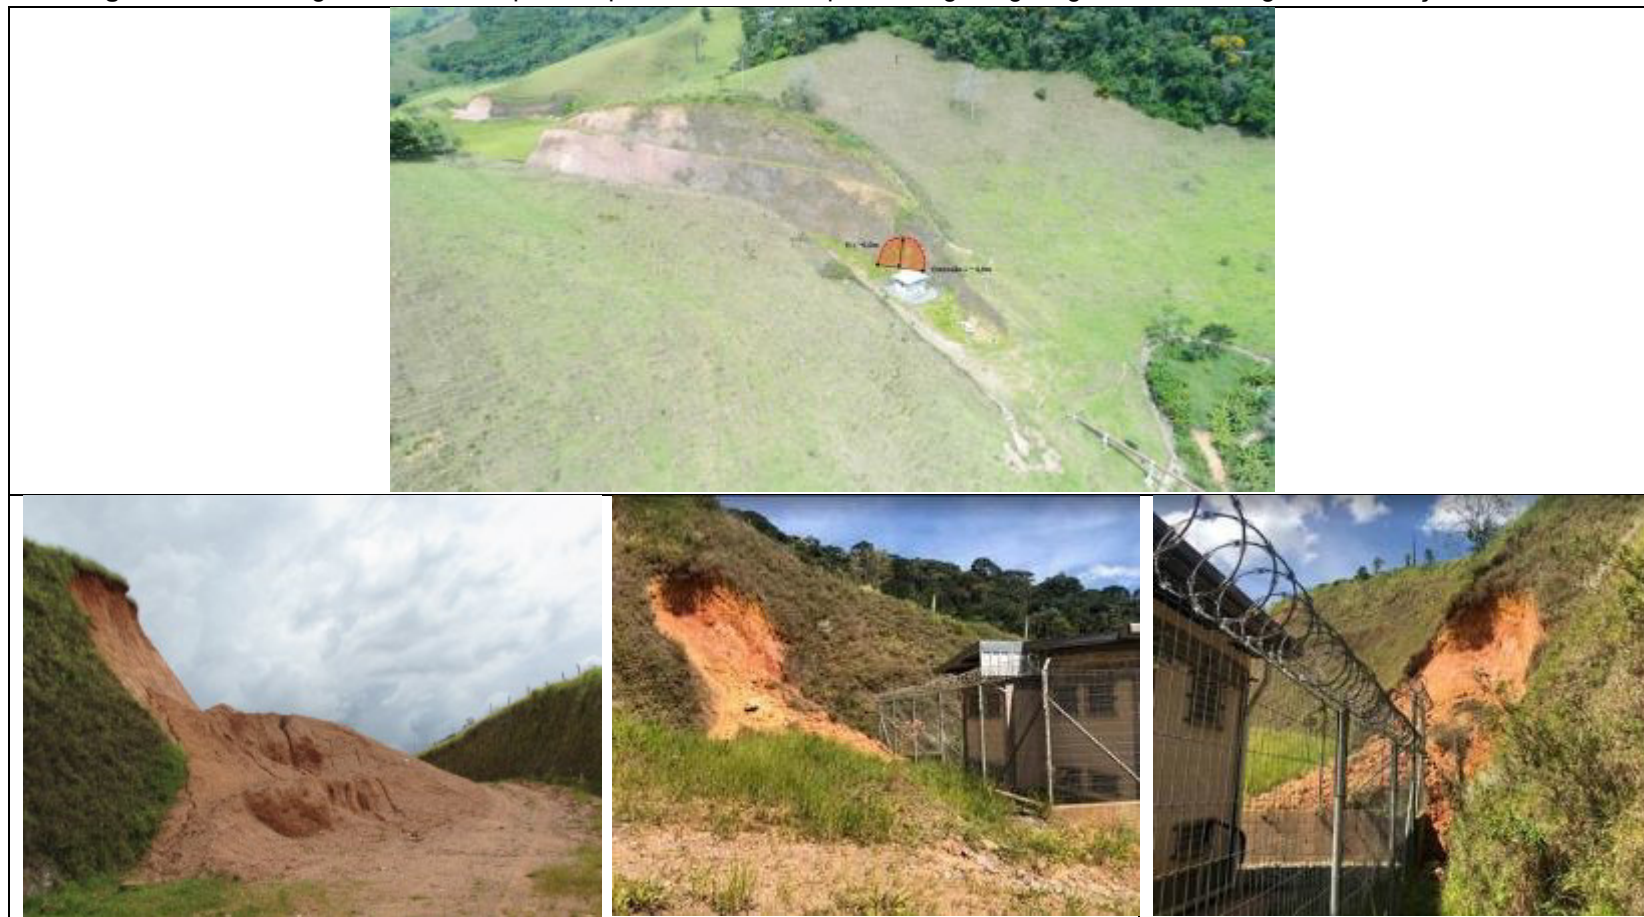
Figura 3.3.3 – Fotografias enviadas pela empresa ilustrando o processo geológico-geotécnico deflagrado em função da chuva.
