Avaliação Técnica das condições de Integridade e de Gestão de Riscos do
Mineroduto do Sistema Minas-Rio – Etapa 2: Parecer Técnico Final

Ministério Público do Estado de Minas Gerais
Anglo American – Minério de Ferro Brasil S.A.

RESUMO

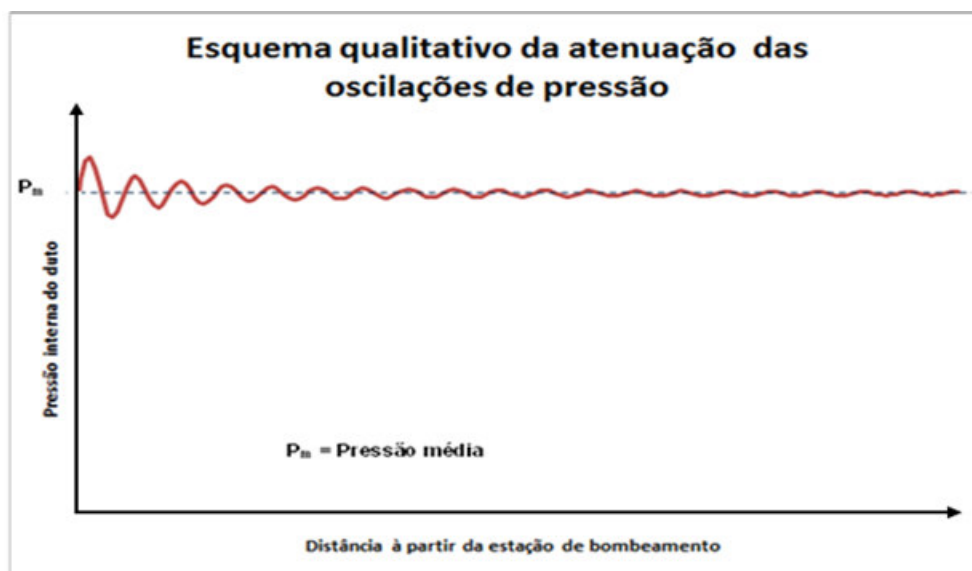
Figura 3.1.6 – Esquema mostrando como a amplitude da pressão varia ao longo do duto a partir do bombeamento.

Um aspecto que irá requerer atenção no futuro é a avaliação da atenuação da pressão ao longo do mineroduto a partir da saída das estações de bombeamento. Do ponto de vista qualitativo, a oscilação de pressão, responsável pela possível ocorrência de fadiga, sofre uma atenuação que do ponto de vista qualitativo pode ser representada pela **Figura 3.1.6**.

Em tese, é importante que a redução da amplitude mostrada qualitativamente na **Figura 3.1.6** seja determinada, uma vez que o mineroduto é construído com tubos de diversas espessuras, e o que importa para se fazer a avaliação da integridade é a tensão (média e oscilante) na parede do tubo que é função da pressão interna e da espessura de parede.

Como as medições de pulsações através de extensometria na saída das estações de bombeamento, mostraram a resultados de pulsação muito baixos que não influenciam nos cálculos de fadiga, todos os demais pontos ao longo do mineroduto, devido a atenuação mostrada, terão por consequência uma amplitude de pulsação ainda menor, sendo irrelevantes nos cálculos de fadiga.

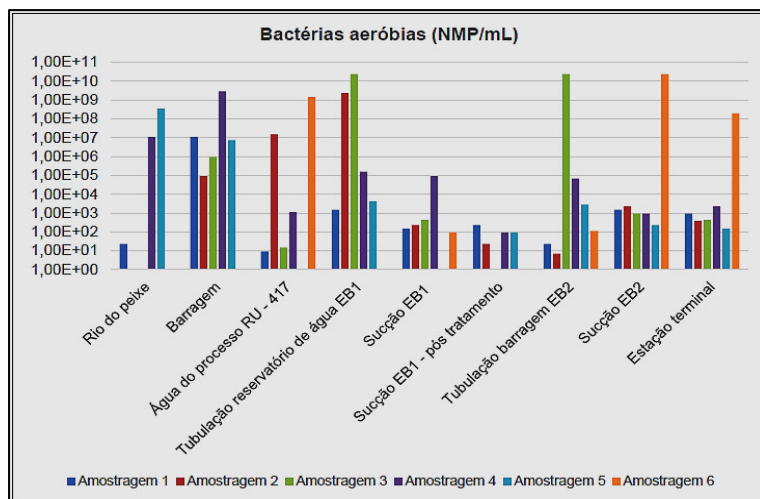
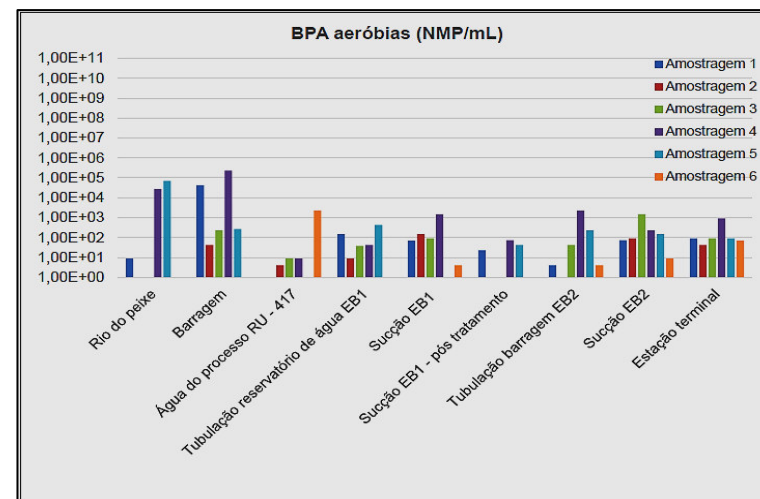
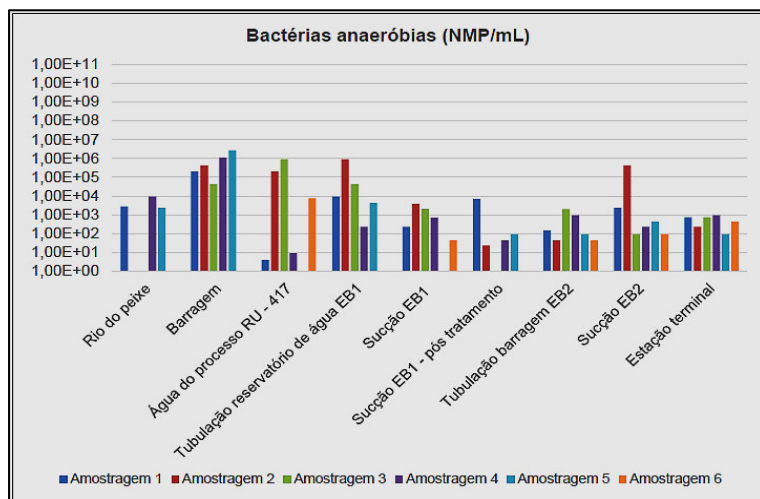
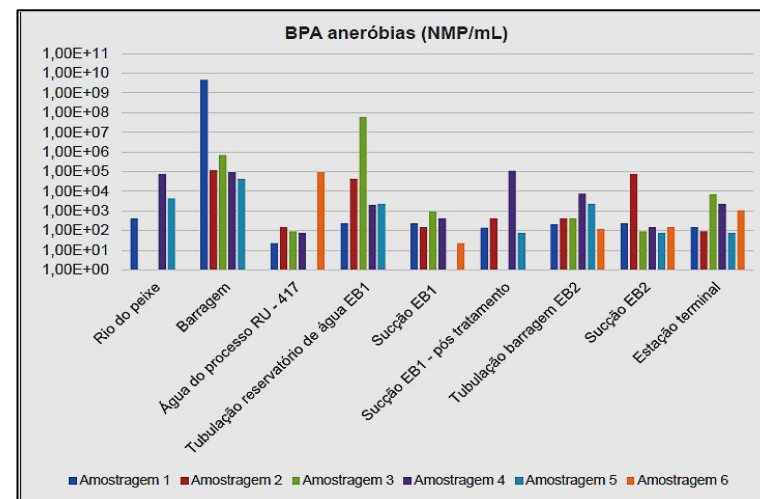
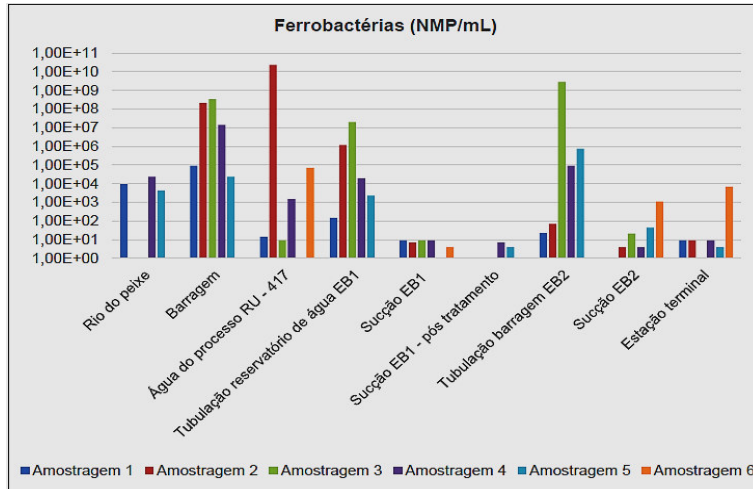
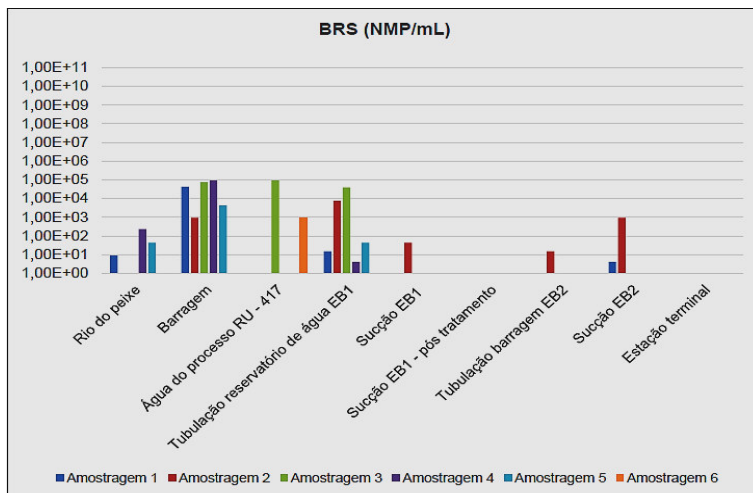
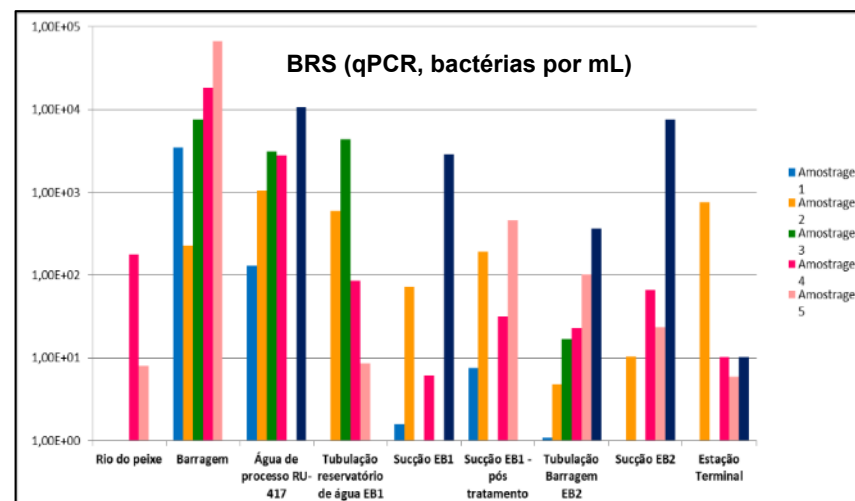
Quadro 3.1.4 – Quantificação de grupos bacterianos em nove diferentes locais de amostragem. Para BRS são apresentados resultados verificados por NMP e qPCR.

Do Quadro 3.1.4 verifica-se, de maneira geral, que:

- Para os seis grupos bacterianos de interesse, a Barragem EB1 sempre esteve dentre os locais que apresentaram as maiores concentrações. Isto, muito provavelmente, deve-se ao fato de que barragens recebem água com parte dos materiais presentes em Rio, apresentando assim um teor de nutrientes elevado, além de outras substâncias que permitem a oferta contínua de nutrientes inorgânicos e oxigênio para os microrganismos presentes. Além disso, geralmente o efeito da estagnação do fluido, mais pronunciado em barragens, possibilita uma maior concentração bacteriana. Outro ponto que apresentou repetidamente concentrações elevadas foi a “Água de Processo RU-417”. Este é o local de armazenamento da água utilizada na usina de beneficiamento do minério, sendo que o fluxo é feito nos dois sentidos: Água de Processo RU-417 para Usina de Beneficiamento e vice-versa. Assim, merece destaque que, quando a água retorna do processo de beneficiamento do minério ela pode conter nutrientes inorgânicos, oxigênio e substrato, o que favorece o crescimento microbiano. Essa talvez seja a causa das altas concentrações de bactérias verificadas nesse ponto;

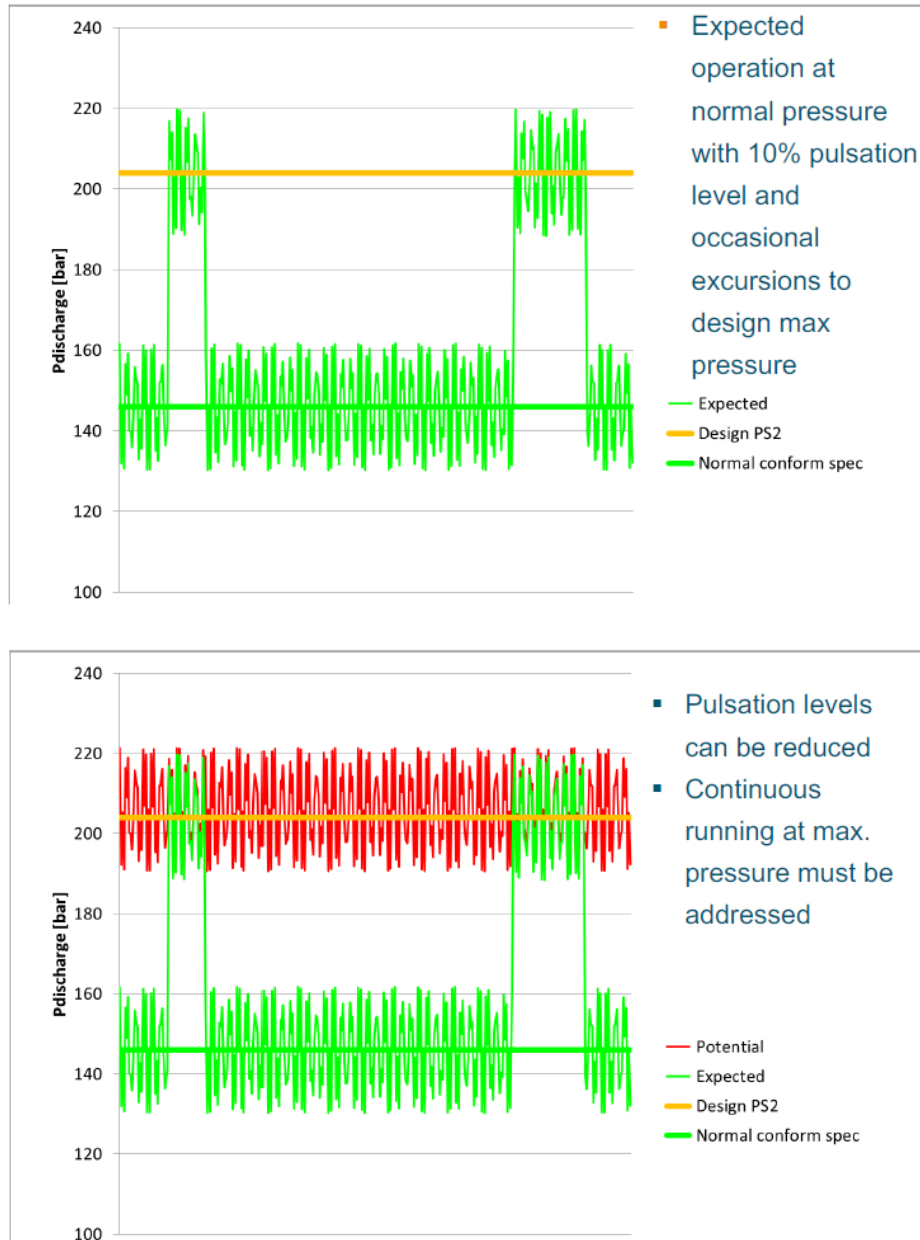
Figura 3.2.2 - Pulsação da bomba esperada (figura ao alto) e pulsação esperada após as modificações “SAFER”

Conforme o documento enviado pela empresa, denominado **Relatório Projetos “SAFER” e “ROBUST” - Bombas Geho**, de 18/06/2019, foi mostrado, conforme a figura a seguir, que as bombas operaram durante um período de 2017 em condições de sobrecarga, chegando a indicar até 235 bar e permitindo amplitudes de 70 bar em pulsações acima e abaixo da pressão média de 204 bar.

Do ponto de vista teórico e de projeto, as modificações sugeridas devem ter efeito na redução das pulsações das bombas e procurando proporcionar uma operação mais segura.

Estas pulsações propagam-se e tendem a ser atenuadas à medida que avançam pelo duto. Modelos matemáticos para predição da taxa de decaimento das pulsações ao longo da linha são interessantes, pois da **Figura 3.2.2** nota-se que há pontos críticos próximos às EB, com níveis de tensões mecânicas estáticas da mesma ordem de grandeza dos pontos em que ocorreram as falhas. Na **Figura 3.2.3** são mostradas tensões mecânicas relativamente baixas nos pontos de ruptura, pois os dutos originais foram substituídos por dutos com paredes bem mais espessas. Nestes pontos críticos não há estimativas da amplitude das oscilações de pressão.

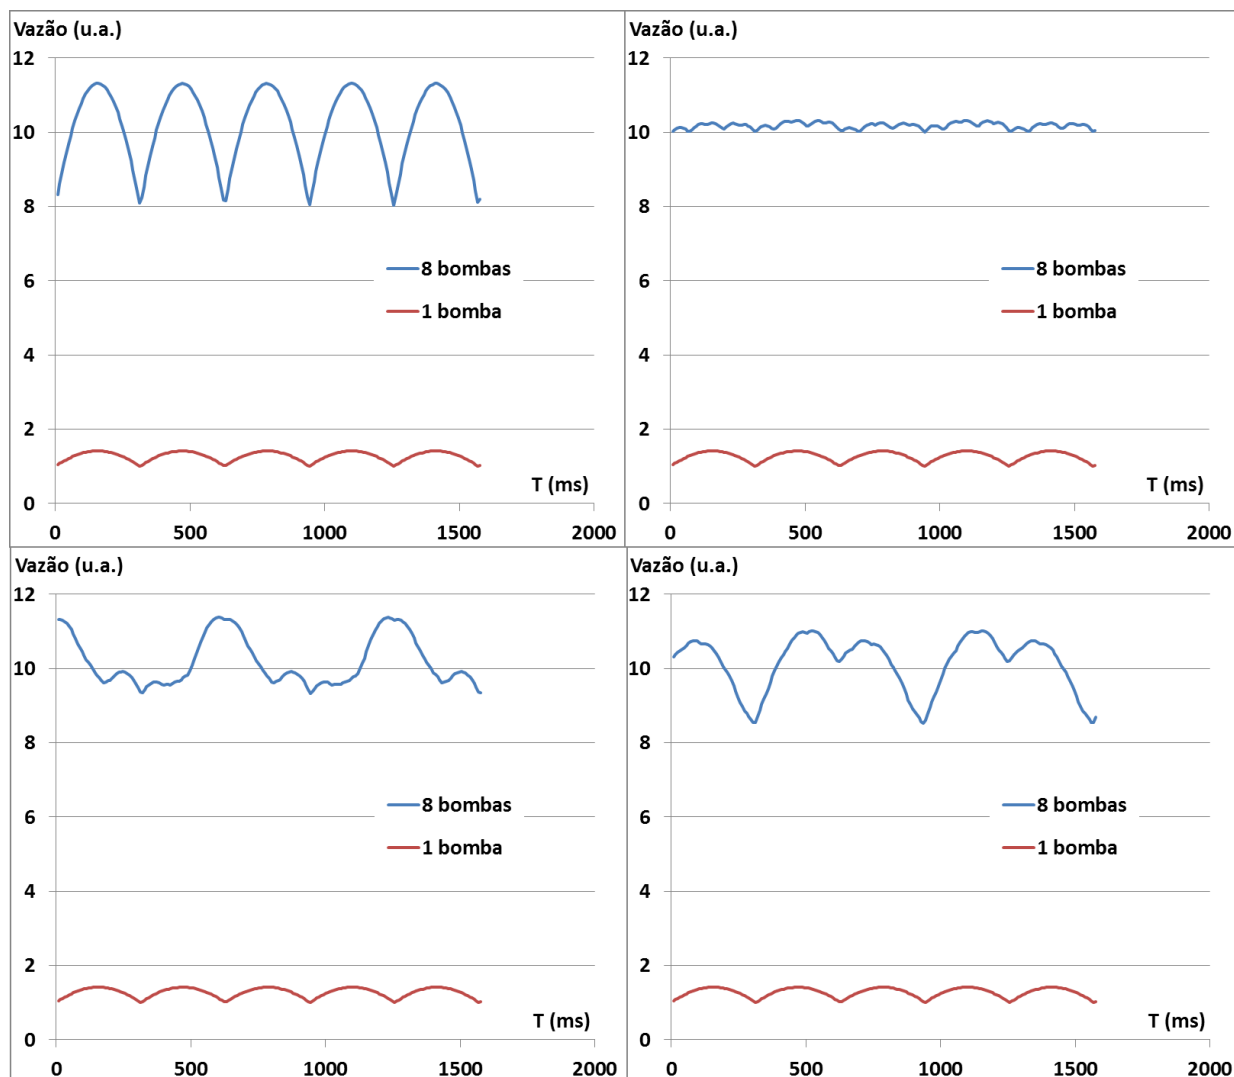
Figura 3.2.5 - Efeito de sincronização no bombeamento: a) Bombas sincronizadas na mesma fase (superior à esquerda); b) Defasagem entre bombas otimizada para minimizar a pulsação (superior à direita); c) Defasagem aleatória 1 (inferior à esquerda); d) Defasagem aleatória 2 (inferior à direita).

A **Figura 3.2.5** mostra alguns exemplos de simulação deste efeito com oito bombas em operação. O resultado é dado em termos de vazão, mas mantendo a impedância da linha de descarga constante, a pressão será proporcional à vazão. O pior caso seria com as oito bombas em operação sincronizada, resultando em pulsações oito vezes maiores do que a pulsação de uma única bomba (**Figura 3.2.5 a**) e frequência de 3 Hz. No caso de defasagem otimizada (**Figura 3.2.5 b**) as pulsações são minimizadas e a amplitude da resultante é da ordem da pulsação de uma única bomba. Outros dois exemplos são dados com defasagens aleatórias entre bombas (**Figura 3.2.5 c** e **Figura 3.2.5 d**). Nas defasagens aleatórias são frequentes pulsações de 2 Hz. Estes resultados indicam que provavelmente a defasagem entre as bombas ainda não está totalmente otimizada.

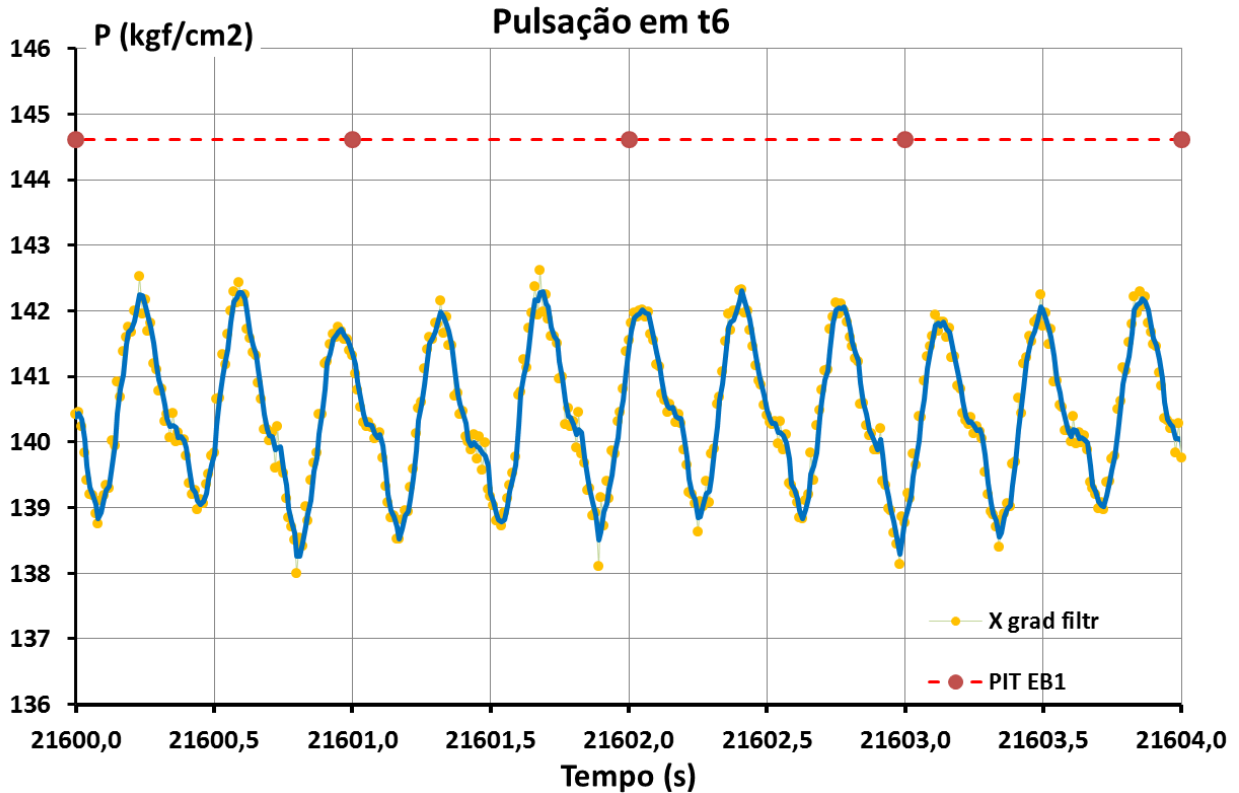
Figura 3.2.9 - Pulsações medidas com sensor magnético durante passagem de polpa

Pode observar pela **Figura 3.2.9** que o ajuste realizado nos *dumpers* das bombas fornece uma pulsação da ordem de 3 kgf/cm² (aproximadamente 2% da pressão de operação). Este resultado demonstra que a instalação do terceiro *dumper* em cada bomba teve atuação na redução nas flutuações rápidas de pressão. Com a passagem de água, as pulsações de pressão apresentaram valores de pico a pico da ordem de 7 kgf/cm² em uma pressão de operação de 163 kgf/cm². Sendo assim, a decisão de aumentar a quantidade e o tamanho dos batches de polpa se mostrou adequada até que o Mineroduto opere com 100% de polpa.

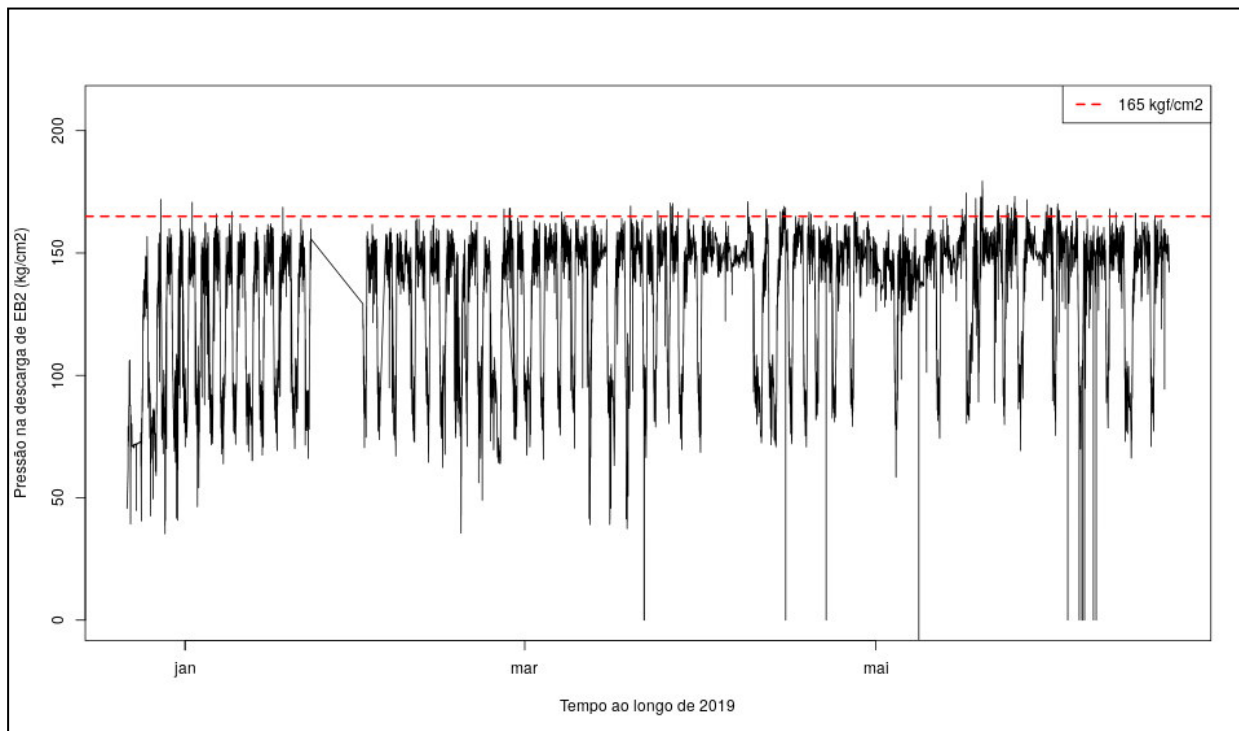
Figura 3.2.10 - Pressão de descarga na saída de EB2 no período de dezembro/2018 a junho/2019

Atualmente, valores superiores a 165 kg/cm² são observados apenas em 0,65% do tempo, mostrando que a decisão da empresa em seguir a sugestão apresentada no Parecer Técnico IPT (2018) e de seus consultores, de escoar a polpa de minério de ferro com pressão reduzida após o reinício da operação, está sendo executada. A pressão na descarga das bombas da estação EB-2 pode ser vista na **Figura 3.2.10** a seguir. A linha vermelha representa a pressão de operação esperada de 165 kgf/cm².

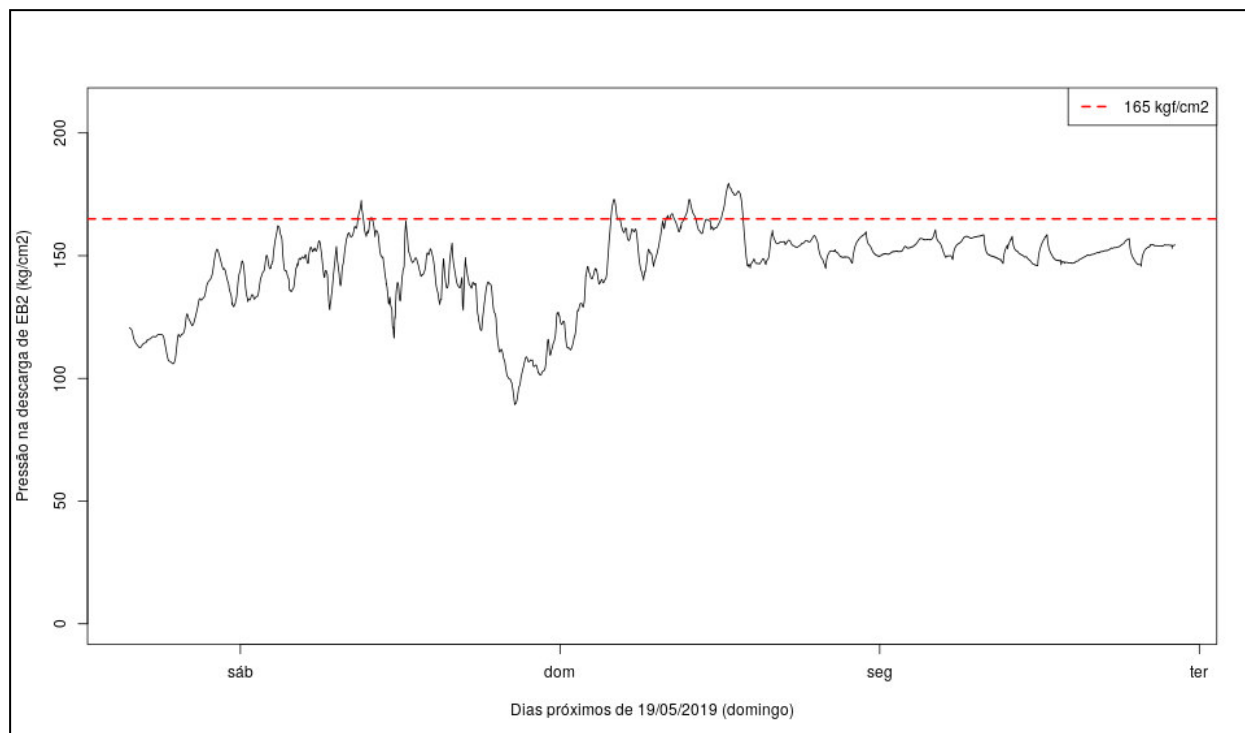
Figura 3.2.11 - Pico máximo de pressão em 19/05/2019

Com o intuito de se deixar claro o que foi discutido no parágrafo anterior, a **Figura 3.2.11** a seguir mostra que o pico máximo de pressão foi atingido 19 de maio de 2019:

Deve-se observar aqui que durante as operações de movimentação na Estação de Válvulas, uma pressão de 185 kgf/cm² é permitida na saída de EB2.

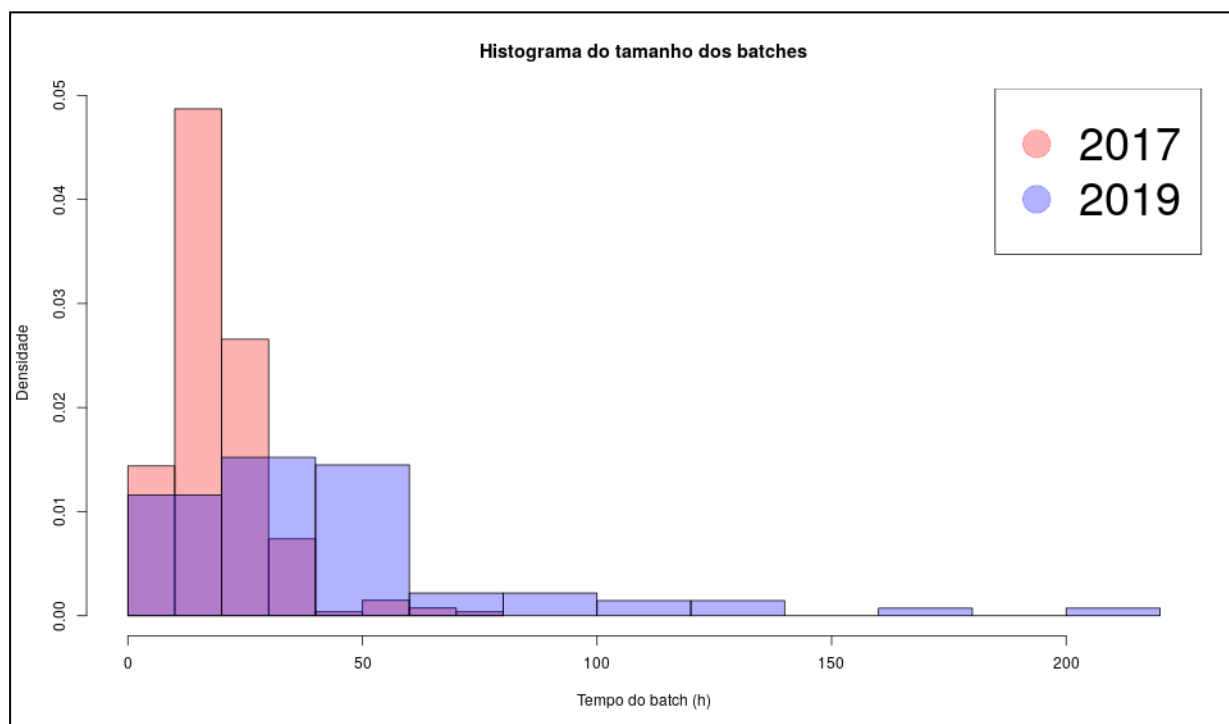
Figura 3.2.12 - Histograma exibindo a densidade de ocorrências de tamanhos de *batches*

O maior *batch* observado no período analisado desde o reinício da operação do mineroduto foi de 218 horas, enquanto durante o ano de 2017, o maior *batch* foi de 62 horas. O histograma mostrado na figura a seguir compara os tamanhos dos *batches* do primeiro semestre de 2019 com os de 2017.

As barras em rosa indicam a densidade das ocorrências dos *batches* menores em 2017. É visível o aumento do tamanho dos *batches* em relação a 2017 como se observa a densidade de ocorrências de *batches* maiores no ano de 2019. Não apenas a média e mediana foram superiores, mas observa-se um número crescente de *batches* longos, o que é favorável à operação do mineroduto, com redução de grandes variações de pressão que ocorriam antes, denominadas aqui como ciclagens.

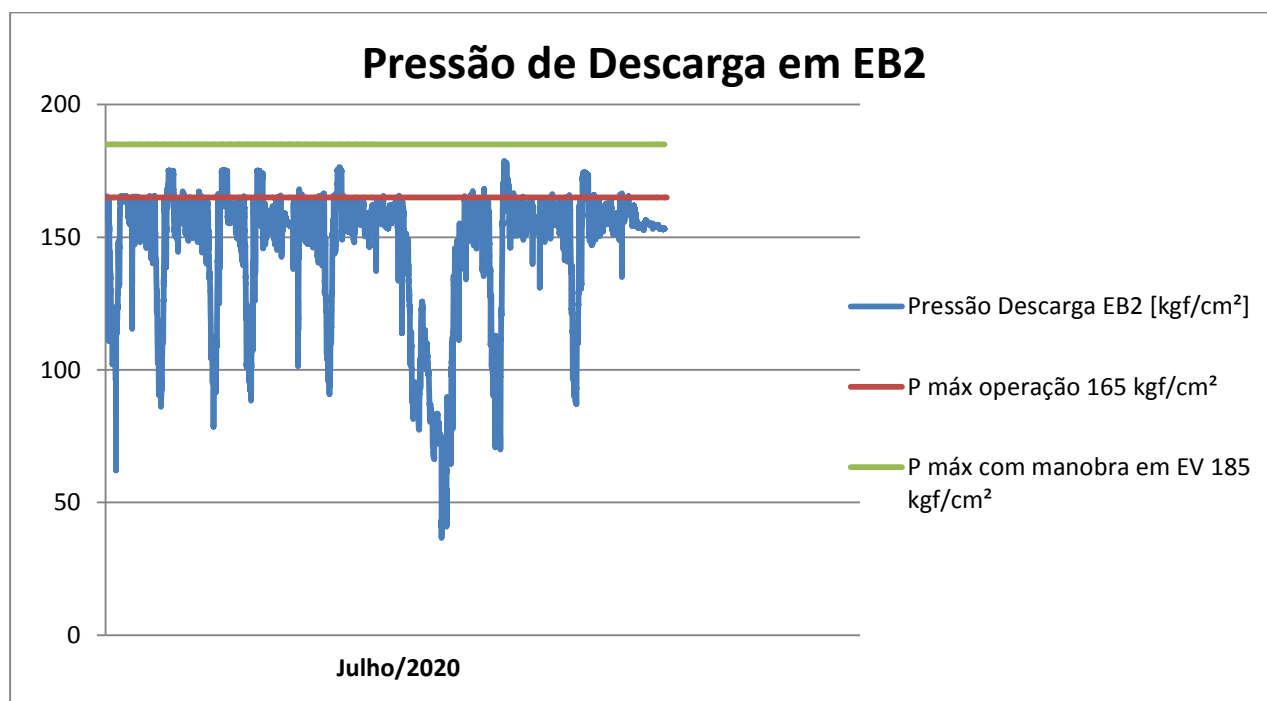
Figura 3.2.13 - Pressão de descarga em EB2 durante o mês de julho de 2020

Continuando a análise, foram solicitados dados operacionais de julho/2020 e enviados pela Anglo American. Como se pode observar na **Figura 3.2.13**, a pressão de operação na descarga de EB2 foi mantida em longos períodos de tempo a 165 kgf/cm². Com as manobras na Estação de Válvulas, observa-se que a pressão de descarga em EB2 não ultrapassou 185 kgf/cm²

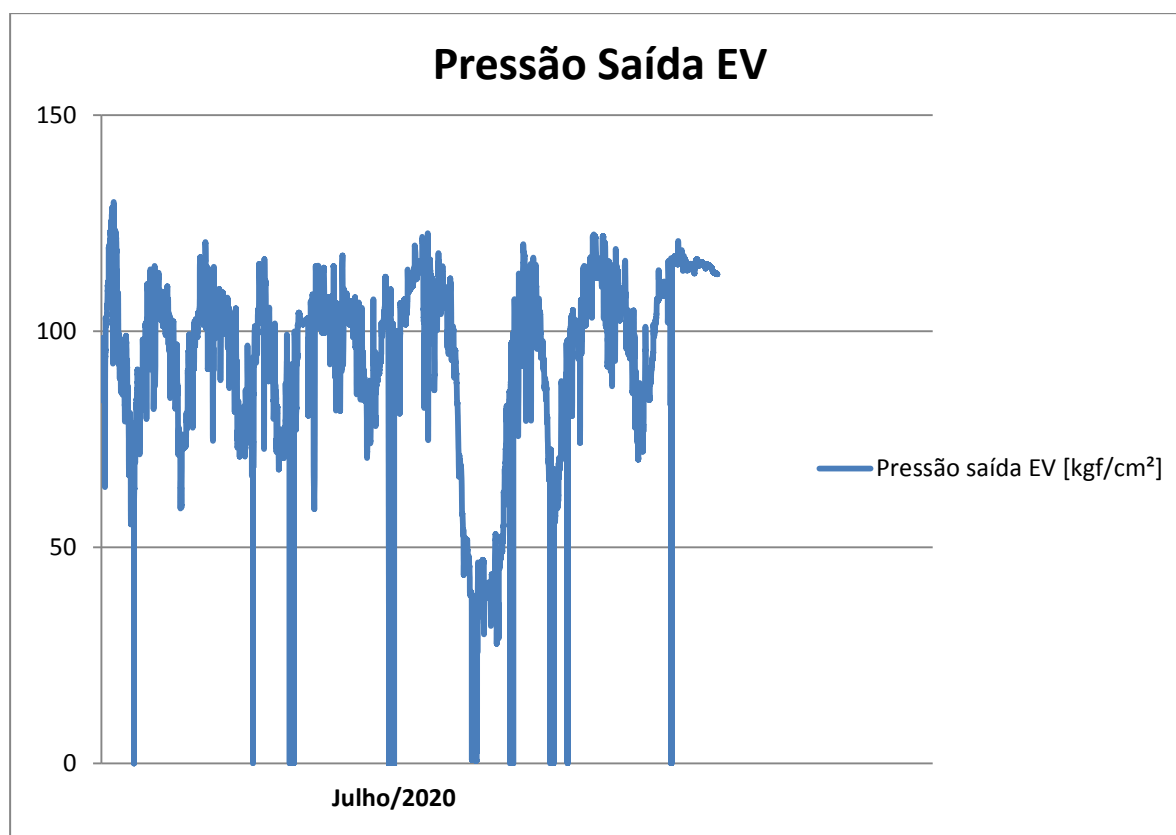
Figura 3.2.14 - Pressão de saída em EV durante o mês de julho de 2020

A figura a seguir indica a pressão de saída de EV. Pode-se observar as manobras pelas variações maiores de pressão e que ocorrem em períodos semelhantes aos picos de pressão observados na figura anterior.

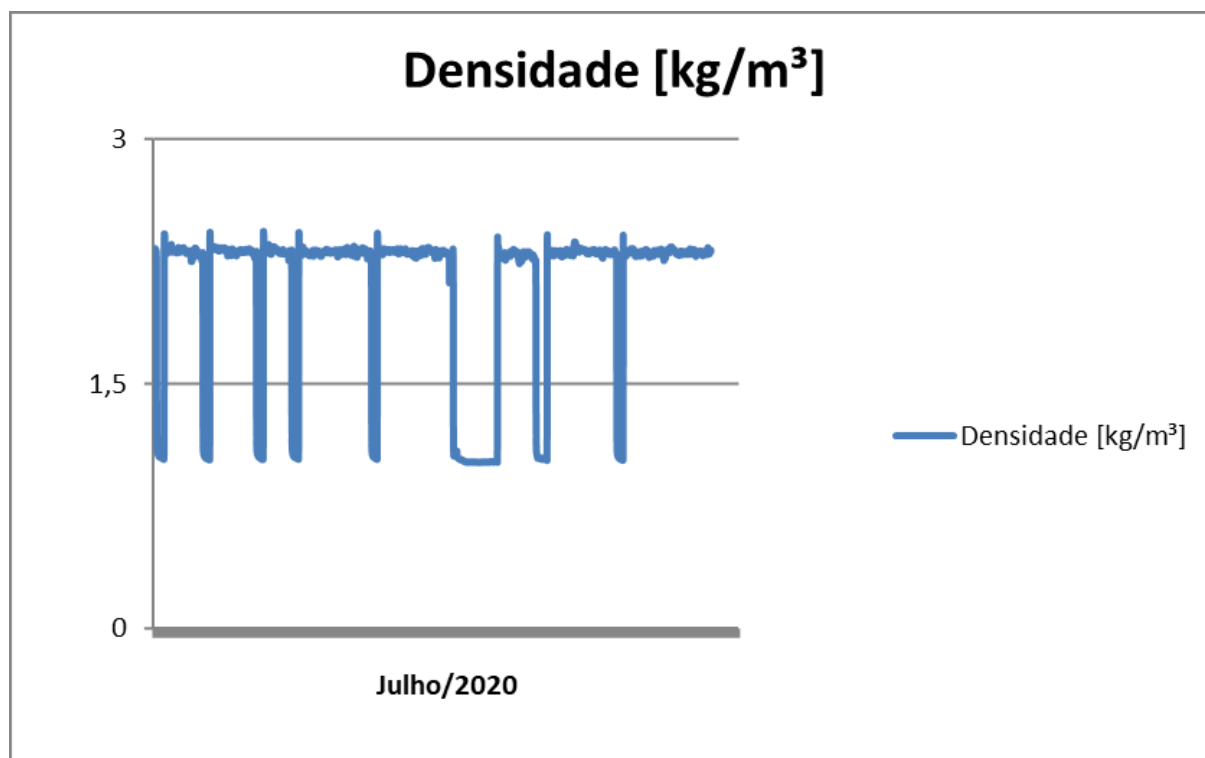
Figura 3.2.15 - Densidade da polpa no período de julho de 2020

Outro fator a ser verificado é a quantidade de polpa. Pelo gráfico da densidade exibido na figura a seguir, longos períodos de transporte de polpa são observados no gráfico (valores de densidade maiores que 2 kgf/cm²).

O que se pode constatar com os resultados dos dados operacionais do Mineroduto no mês de julho de 2020 é que as modificações nas bombas e nos procedimentos de operação e controle do escoamento de polpa e polpa-água trouxeram uma operação com menos transientes hidráulicos e menos flutuações rápidas de pressão. Além disso, o Mineroduto está operando com menor pressão. Estas condições reduzem riscos quanto a acidentes e aceleração de trincas na tubulação, do ponto de vista das contribuições do escoamento de polpa.

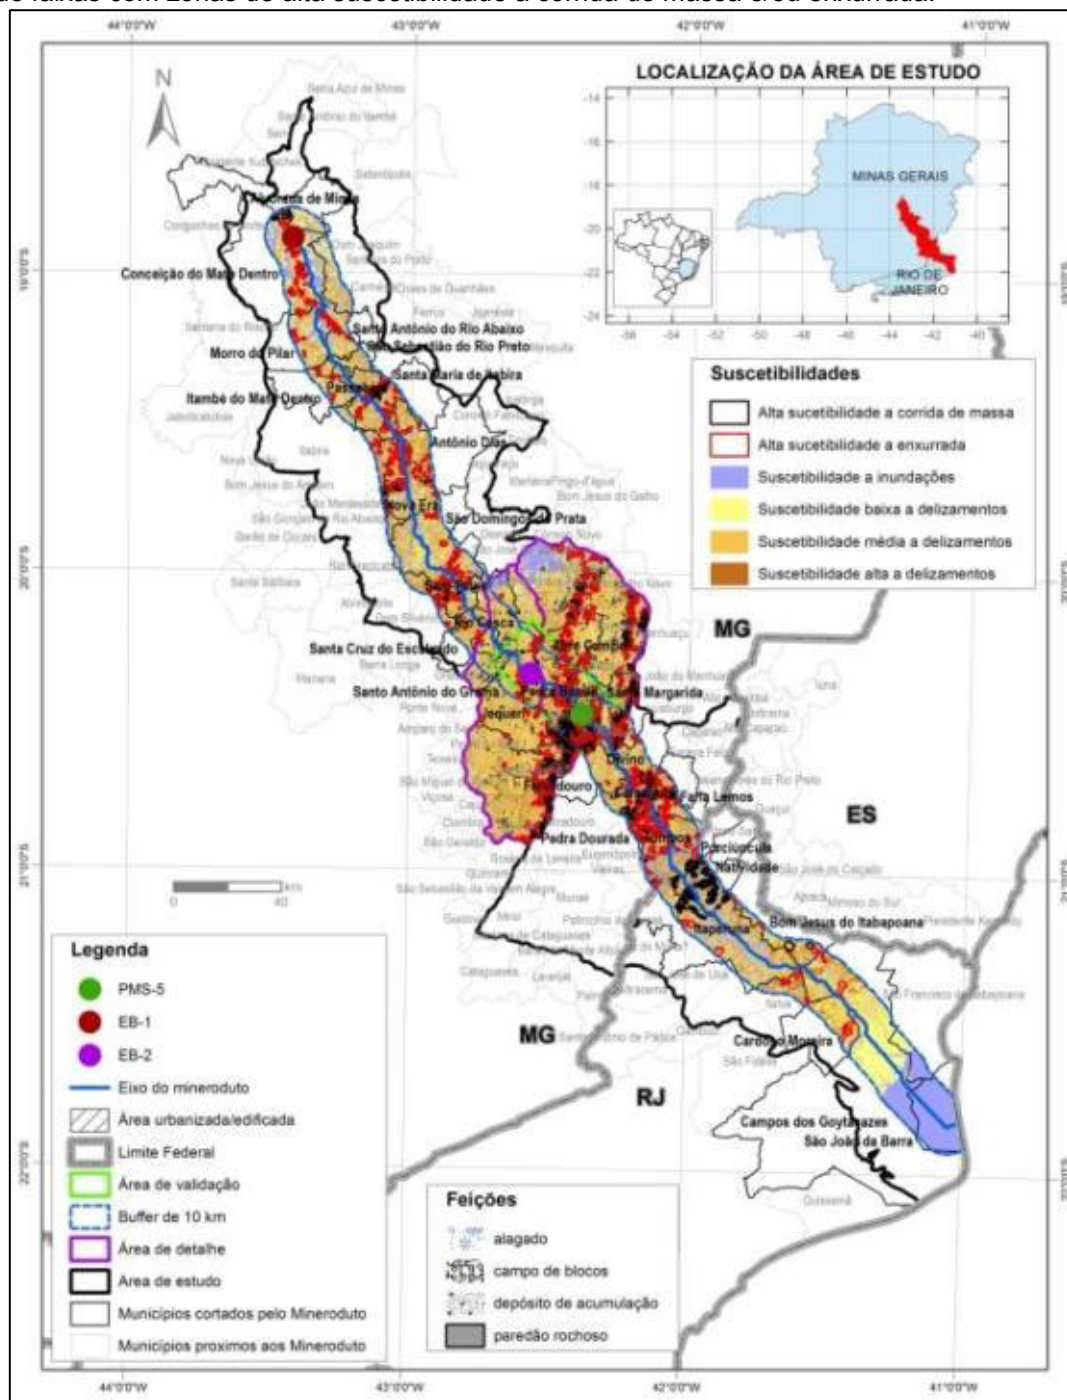
Figura 3.3.2 – Mapa de áreas suscetíveis a processos geodinâmicos externos no *buffer* de 10 km e na área de detalhe do mineroduto (sub-bacias hidrográficas dos rios Matipó e Casca), utilizado como ferramenta de auditoria. Notar o alinhamento N-NE e a alternância de faixas com zonas de alta suscetibilidade a corrida de massa e/ou enxurrada.

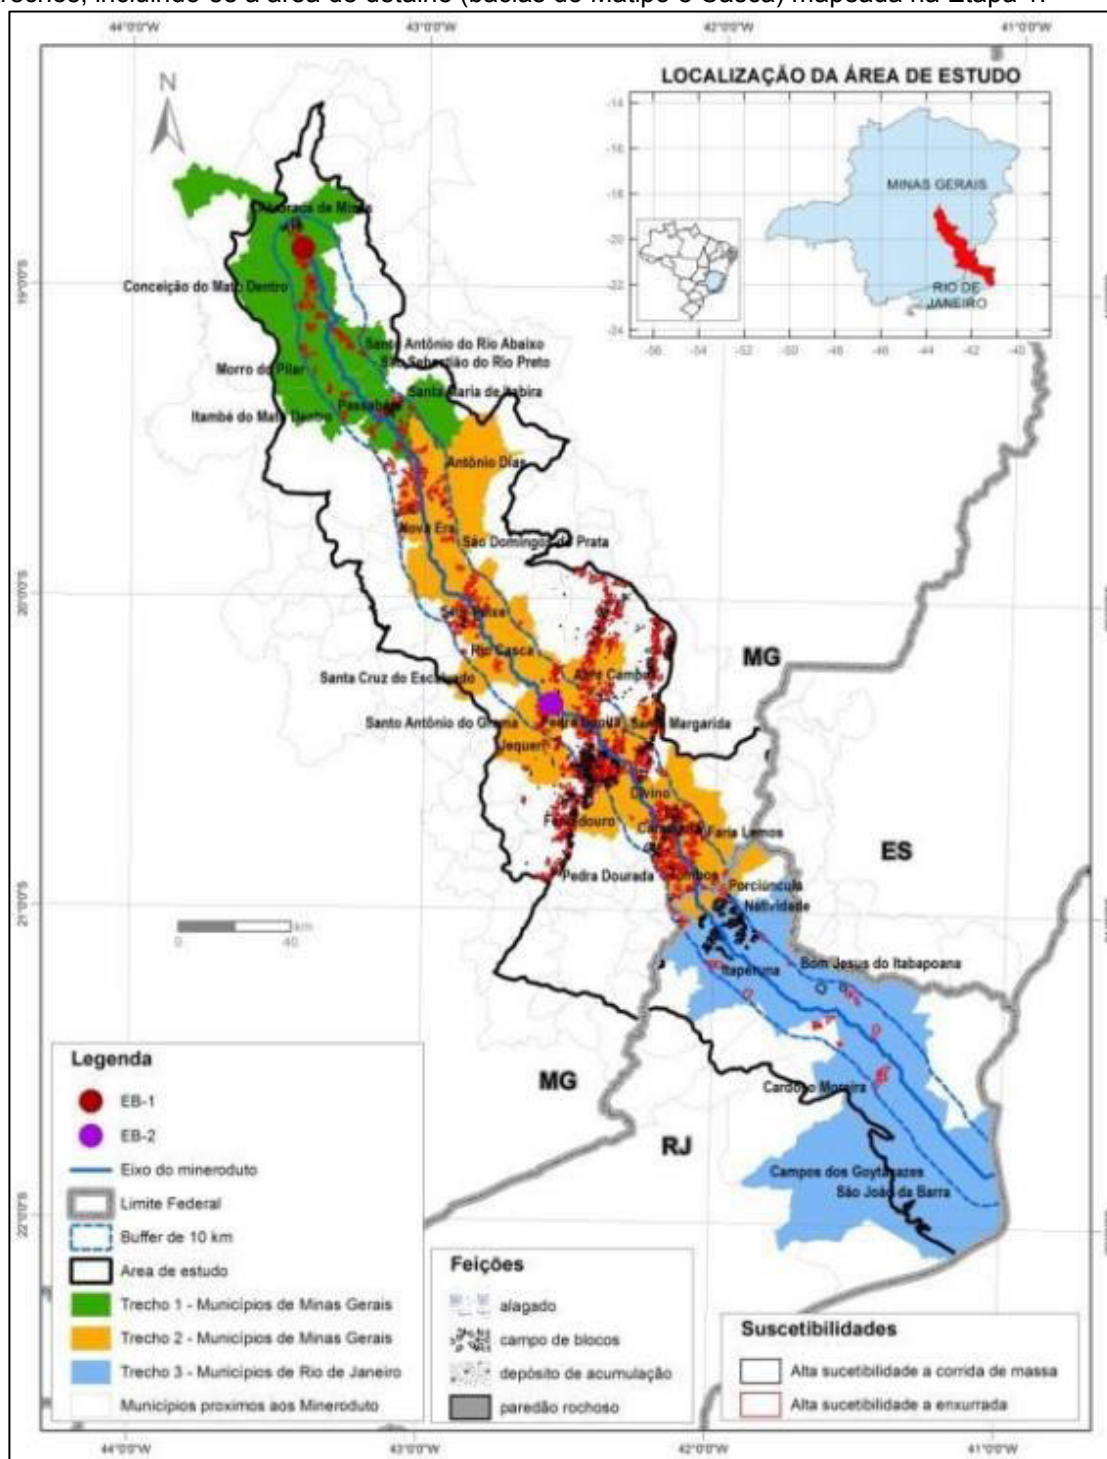
Figura 3.3.3- Localização de bacias de drenagem suscetíveis a corrida de massa e/ou enurrada mapeadas ao longo do mineroduto na Etapa 2, no *buffer* de 10 km, segundo os três trechos, incluindo-se a área de detalhe (bacias do Matipó e Casca) mapeada na Etapa 1.

A partir dos dados gerados, tornou-se possível identificar os pontos de intersecção de drenagens sujeitas ao desenvolvimento de processos como os de corrida de massa e/ou enxurrada ao longo do traçado do mineroduto e a suas estruturas permanentes. Esses pontos se constituíram em referências para as auditorias de campo realizadas na Etapa 1, no sentido de propiciar a aferição de condições locais que podem favorecer o desenvolvimento dos processos em eventos de chuvas intensas e/ou extremas.
